EVALUACIÓN DE LA RESISTENCIA DE LOS PERNOS CONECTORES CON UN RATIO $H_{EF} / \emptyset > 4,5$ FRENTE A ESFUERZOS CÍCLICOS PARA EL DISEÑO DE SISTEMAS DE RIGIDIZACIÓN HORIZONTAL MEDIANTE MUROS DE HORMIGÓN ARMADO EMBEBIDOS EN PÓRTICOS METÁLICOS

JOSÉ RAIMUNDO RAMADA CALAFORRA

MAYO 2014

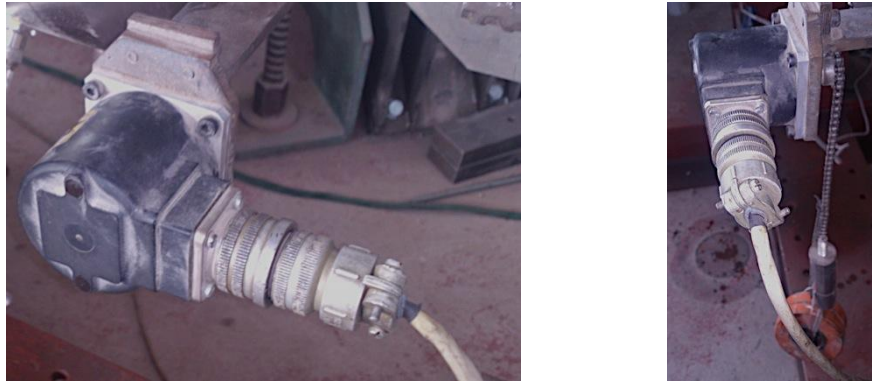
c. Encoder: sensor encargado de medir el desplazamiento con el que se aplica el esfuerzo de corte y controlar la posición del cilindro hidráulico. De esta manera se controla la velocidad del actuador (Figura 51).

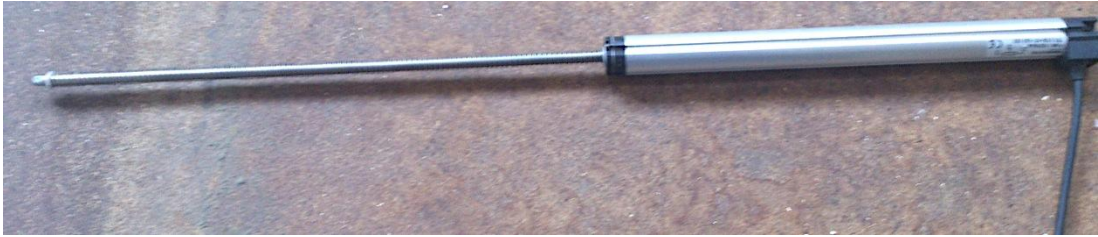
g. Transductor de desplazamiento: este elemento es el encargado de medir los desplazamientos producidos durante el ensayo. Puesto que el ensayo se controlaba por el desplazamiento impuesto, se utilizaron dos de estos elementos, uno para el control del ensayo y otro encargado de registrar el desplazamiento producido durante todo el ensayo y corroborar que el captador encargado de controlar el ensayo no estaba tomando lecturas erróneas, (Figura 55).

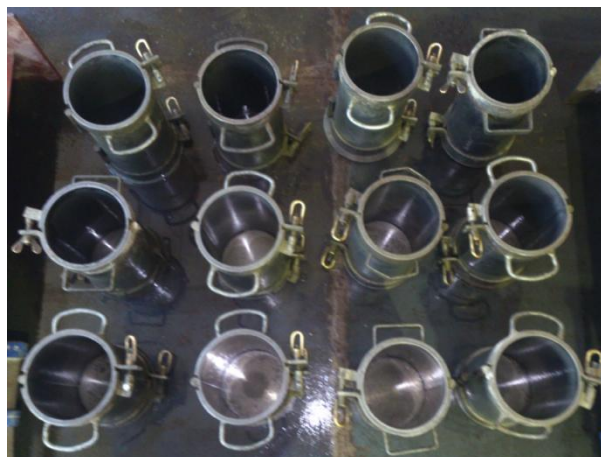
a. Hormigón: En cada tanda de hormigonado, se dispuso de 12 probetas de acompañamiento que se utilizarán para obtener la resistencia del hormigón (Figura 65). Estas probetas tenían las dimensiones indicadas en la norma UNE-EN 12390-1:2001 fueron fabricadas y curadas tal y como indica la norma UNE-EN 12390-2:2001 y fueron ensayadas a compresión tal y como se especifica en la norma UNE-EN 12390-3:2003.

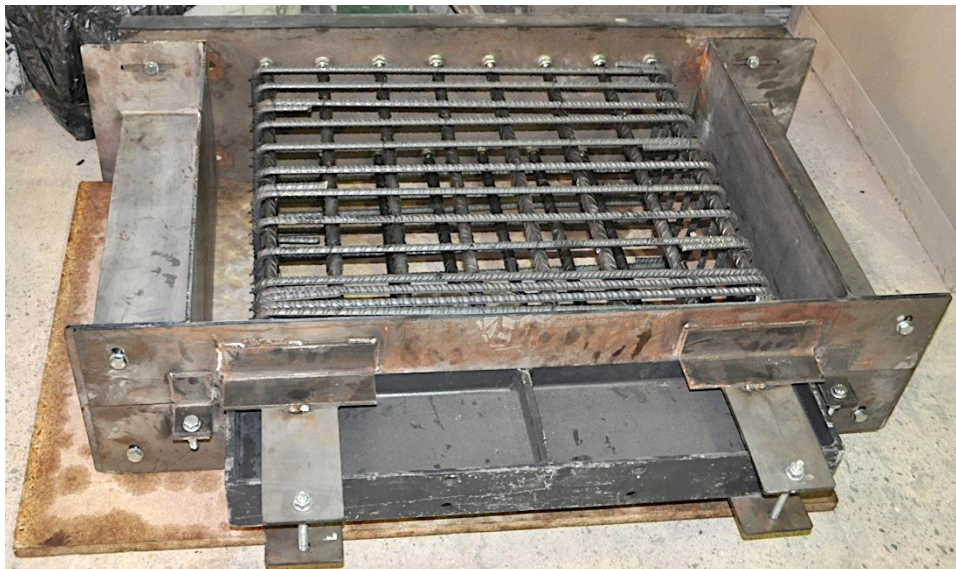
4. A continuación se colocó la segunda pieza superior del encofrado fijándola a las piezas laterales mediante dos tornillos y a la otra pieza superior mediante otros dos tornillos. Por último se colocaron las dos varillas roscadas para evitar que la IPE se moviera, (Figura 76).

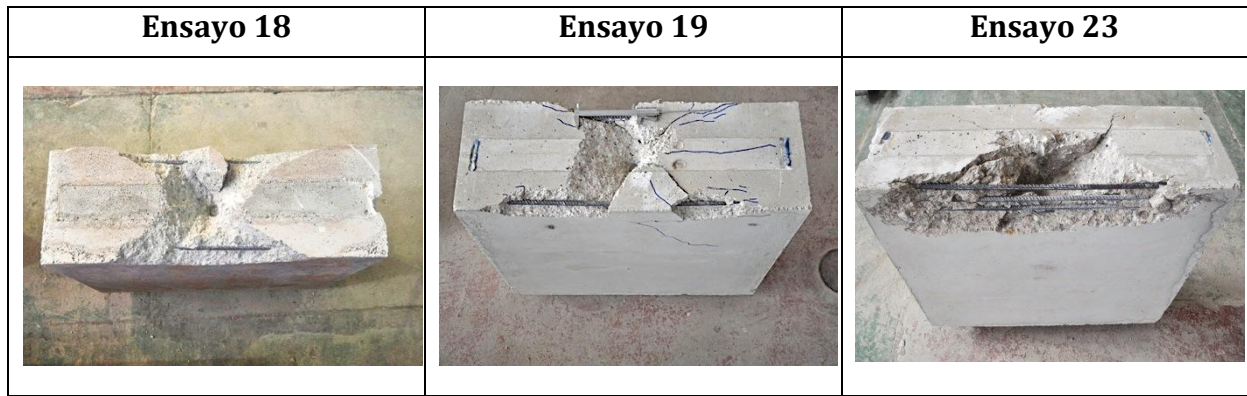
Figura 90. Roturas por pryout de los ensayos monotónicos en la disposición PI.

En el ensayo 23, se observa (Figura 90) que las fisuras describen un cono de rotura adecuado, observándose también el cosido del cono por en parte por la armadura lateral dispuesta en los bordes laterales libres de la probeta, pero una mitad del cono no llega a desprenderse. Esta es la razón por la cual no se llega a alcanzar la carga prevista de rotura por *pryout*.

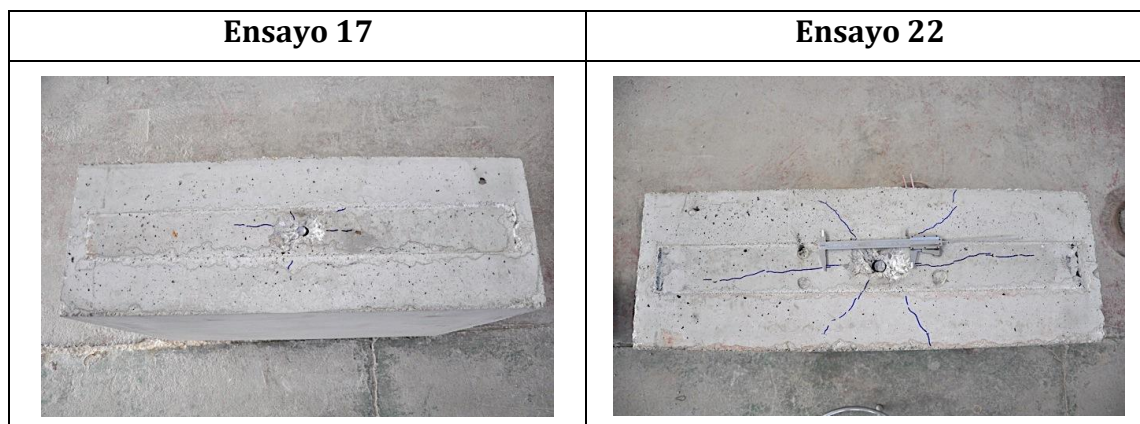
Figura 93. Roturas del acero de ensayos cíclicos en la disposición PI.

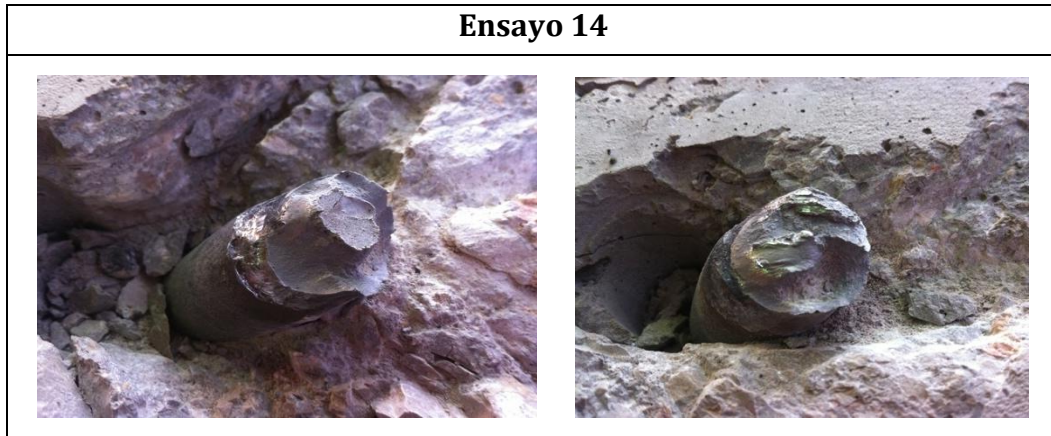
Figura 102. Rotura de la soldadura en el ensayo 14 de la disposición PPSEG.

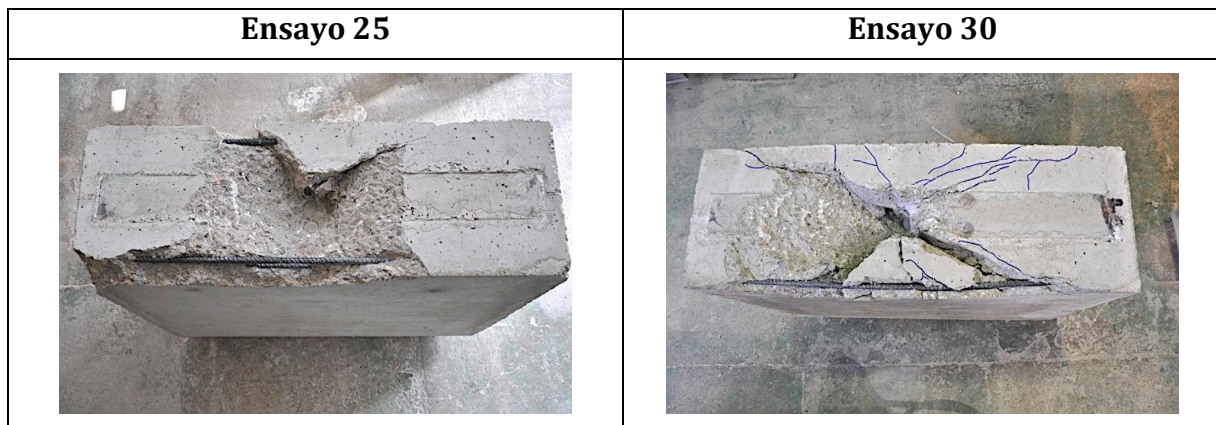
Figura 119. Roturas por pryout de ensayos cíclicos en la disposición POEG.

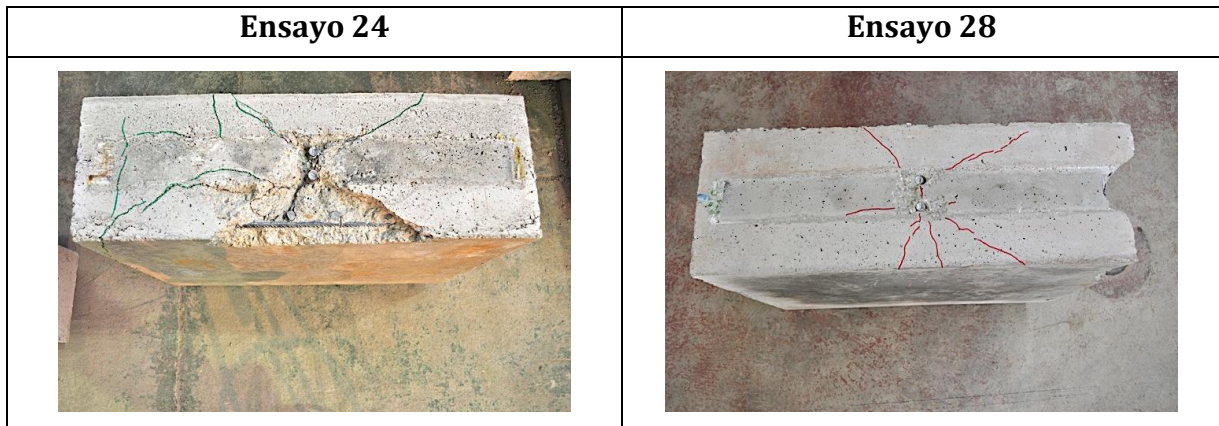
Figura 120. Roturas del acero de ensayos cíclicos en la disposición POEG.
